Skolevej 2B – 6800 Varde

Gennemgang af bygningstekniske og arkitektoniske aspekter bag projektforslag

Baggrundsinformation til revision 1 projektmateriale

Varde d. 22. august 2019

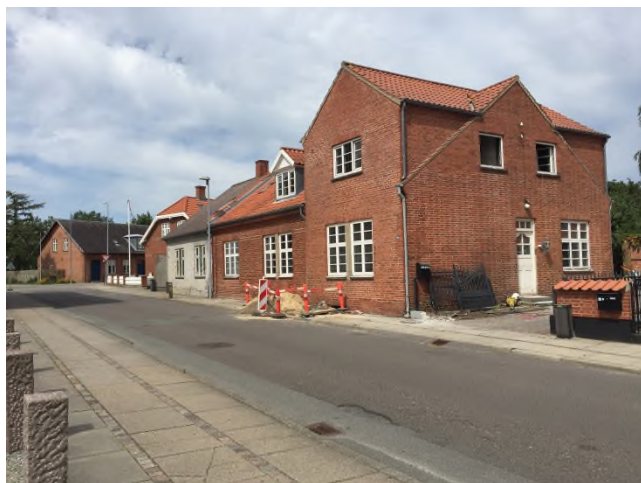
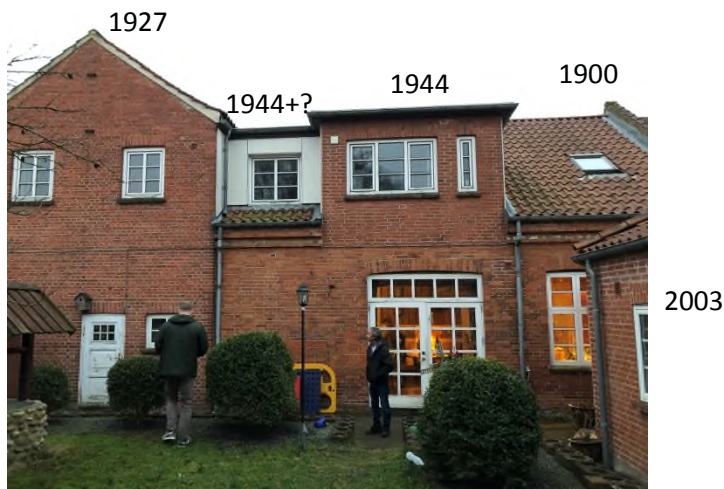
Bygningens historie og tilstand 2019:

Bygningens tilstand sommer 2019:

- Bygningen er i en stor grad af indvendig og udvendigt forfald
- Udover oplægning af nyt tag sidst i 90'erne er der ikke lavet meget udvendigt vedligehold i mange år. Undertaget (Monarfol) har betydelige skader

- Indvendigt er mange detaljer originale. El kabler i stof, afløb, køkken, WC, smedjernes radiatorer, etc.
- Sålbænke mangler, fuger og facadesten er i forfald. Alene på syd og øst facaden (der er i bedst stand af de murede vægge) er murmester vurderingen (T. Krogh, KROTOS) at der skal skiftes 200 sten. Den murede facade på nordsiden er endnu dårligere, specielt i bygningen fra 1900

- Store fugt og skimmel udfordringer indendørs, våde kældre og fugtig krybekælder. Der er specielt råd problemer i træværk i de 2 sammenbyggede kviste imod vest på hovedhuset (tidligere badeværelse). Dette træværk skal fjernes.

- Enkelte råd angreb i træværk. Derudover borebilleangreb i spær og rem (tegn på for fugtige forhold)
- Spærudvekslingen i forbindelse med de 2 vestlige havekviste (5 spær på stribe skåret over) er kritisabel. Spærerne har i konstruktionen effektivt været båret af en spansk væg på 1. salen ned på bjælkelaget og ikke i udvekslingsbjælkerne over hanebåndene

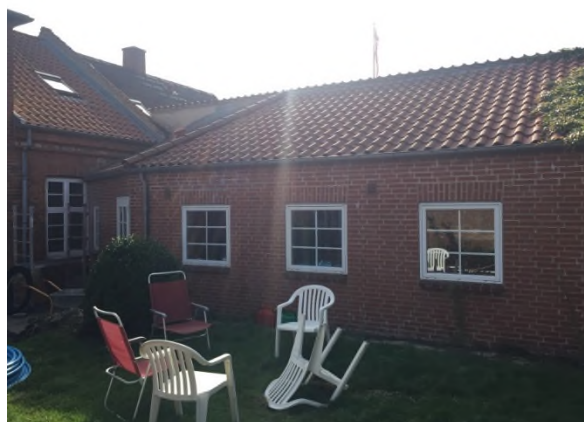
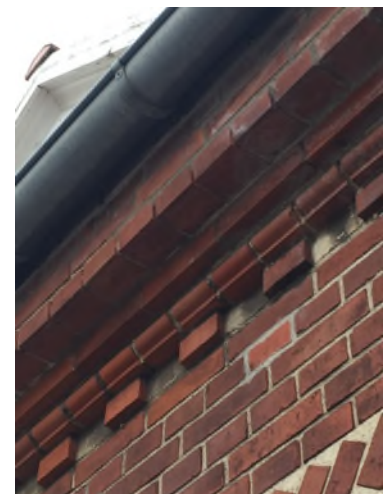
Bygningen er registreret i bevaringsklasse 5. Set fra gadesiden er bygningen "tung" og bærer præg af en ikke alt for heldig tilbygning imod øst i 1920'erne. Tilbygningen inkluderer den store kvist imod gaden og der er opført med kiphøjde højere end hovedbygningen, hvilket giver et rodet ubalanceret indtryk af bygningen. Gadefacaden inkluderer dog et fint stik over vinduer samt en pæn muret gesims. Det "tunge" indtryk forstærkes af den meget bastante saddeltags kvist på hovedhuset imod gaden.

På havesiden er arkitekturen vel bedst beskrevet som kaotisk. De 3 sammenbyggede kviste på række er uden samspil i hverken form, farve eller materiale. Ligeledes er den

sammenbyggede bagbygningens murværk og forbandt/stenvalg ikke i samspil med hovedhuset. Alt i alt en kaotisk facade uden arkitektonisk værdi skabt af en serie uheldige om- og tilbygninger .

Som en del af løsningen fjernes de arkitektonisk "uheldige" havevendte kvistpartier og erstattes af tagterrassen. Dette fjerner også det nedbrudte træværk i kvistkonstruktionerne. Siden det tidligere revision 0 forslag er tagterrassesiderne lavet massive for at reducere ind- og udsyn.
